## Analisis Penyebab Gangguan Pada Transformator Tenaga II -30 MVA 150 kV/20 kV Di Gardu Induk Mrica

Fitrizawati<sup>1</sup>, Siswanto Nurhadiyono<sup>2</sup>, Dwi Kresna Ariawan<sup>3</sup>

Sekolah Tinggi Teknik Wiworotomo Purwokerto

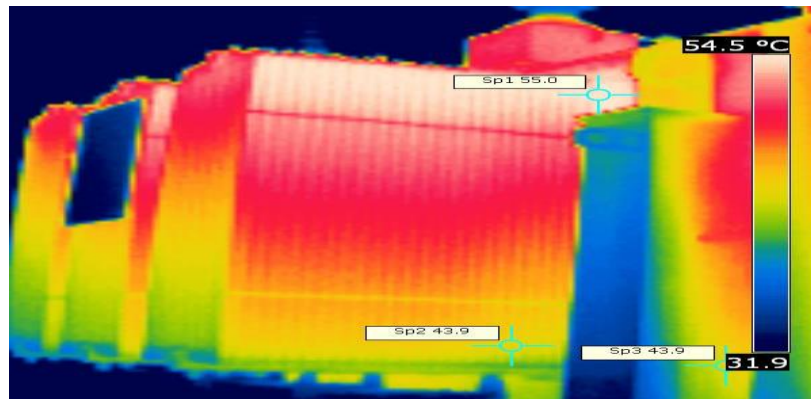
**Gambar 3.1.** Hasil *thermoimage* Trafo 2 – 30 MVA GI Mrica

Dari data *setting* fan berikut dan pembuktian rekaman suhu dari hasil pengujian *thermoimage* Trafo beroperasi relatif pada suhu rendah, walaupun beban mencapai 70% dari kapasitas Trafo.

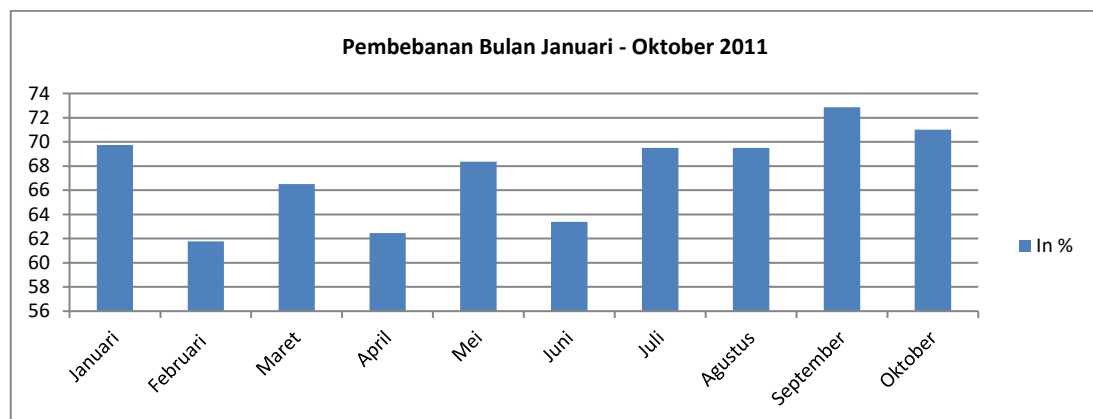
**Gambar 3.2.** Grafik pembebanan Trafo II Mrica bulan Januari – Oktober

Dari grafik diatas terlihat bahwa, pembebanan Trafo sebelum terjadi gangguan tertinggi mencapai 72,86 % dari kapasitas Trafo atau sebesar 19,8 MW dan 631 Ampere pada arus, terendah 61,77 % dari kapasitas Trafo atau sebesar 16,5 MW dan 535 Ampere.

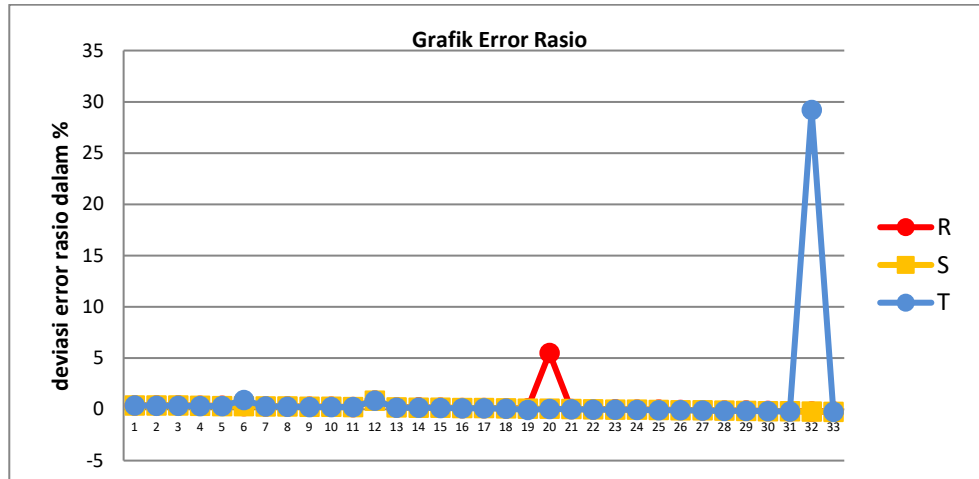
Gambar 3.3. Grafik deviasi error rasio belitan

Dari hasil pengujian dapat disimpulkan bahwa kondisi belitan terjadi perubahan bentuk, dan hubung singkat, nilai deviasi kesalahan nilai uji dengan nilai pada *name plate* sebesar 5,48% pada fasa R di tap 20, dan 29,19% pada fasa T pada tap 32. Hasil Pengujian DGA, pada pengujian DGA dilihat dari hasil analisis pada nilai TDCG, sudah masuk kondisi 4 dengan nilai gas H<sub>2</sub>:7340 ppm, N<sub>2</sub>:829,267 ppm, CH<sub>4</sub>:84,5 ppm, CO:789,9 ppm, CO<sub>2</sub>:537 ppm, C<sub>2</sub>H<sub>6</sub>:112,6, C<sub>2</sub>H<sub>2</sub>:2049 ppm, TDCG: 11653 ppm. Melalui *Key Gasses* diketahui terdapat *arching* pada minyak dengan nilai H<sub>2</sub> lebih besar 50% dari nilai TDCG.

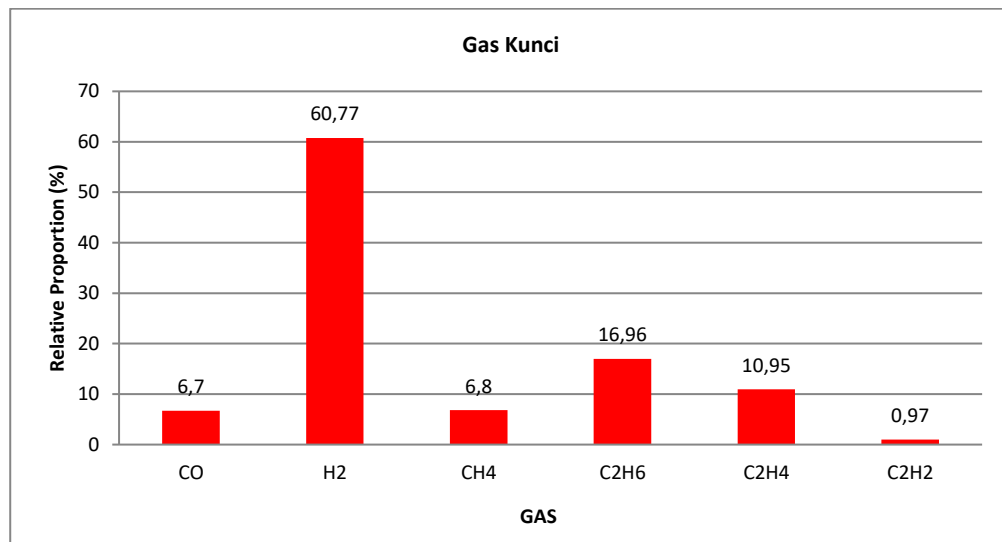
Gambar 3.4. Grafik penunjukkan gas – gas kunci pengujian DGA

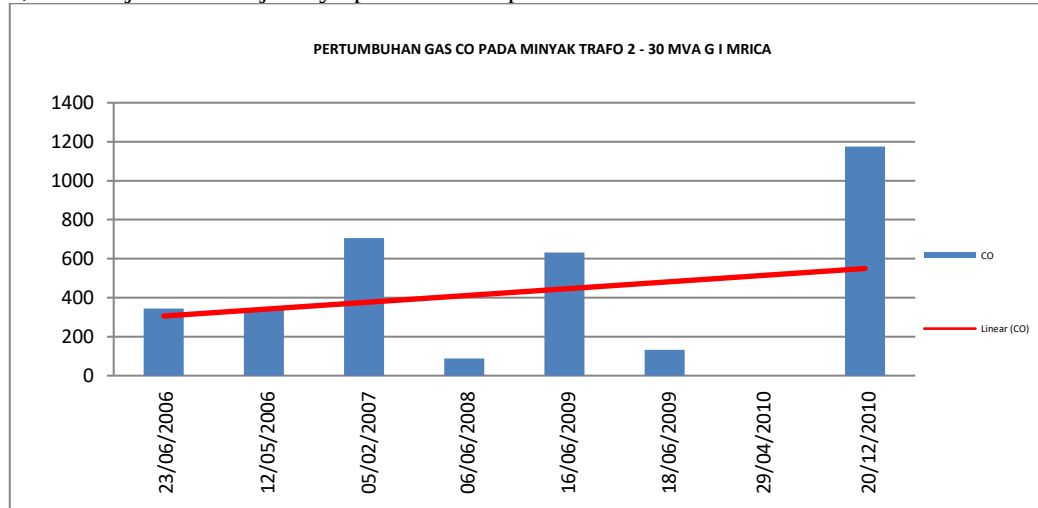
Hasil pengujian DGA selama trafo beroperasi ditemukan terjadi peningkatan pada kadar CO, ini menjelaskan terjadinya pemburukan pada isolasi kertas trafo.

Gambar 3.5. Grafik peningkatan gas CO pada minyak trafo

Dari nilai ratio antara CO<sub>2</sub> dan CO, nilai menunjukkan indikasi degradasi pada kertas *cellulosa*. Dari hasil pengujian didapat nilai ratio CO<sub>2</sub> dan CO didominasi dengan nilai kurang 3 dan lebih dari 10, dimana ditandai dengan baris yang diberi tanda biru. Pada pengujian karakteristik minyak ditemukan kelainan yang didominasi dari hasil uji kadar warna minyak.

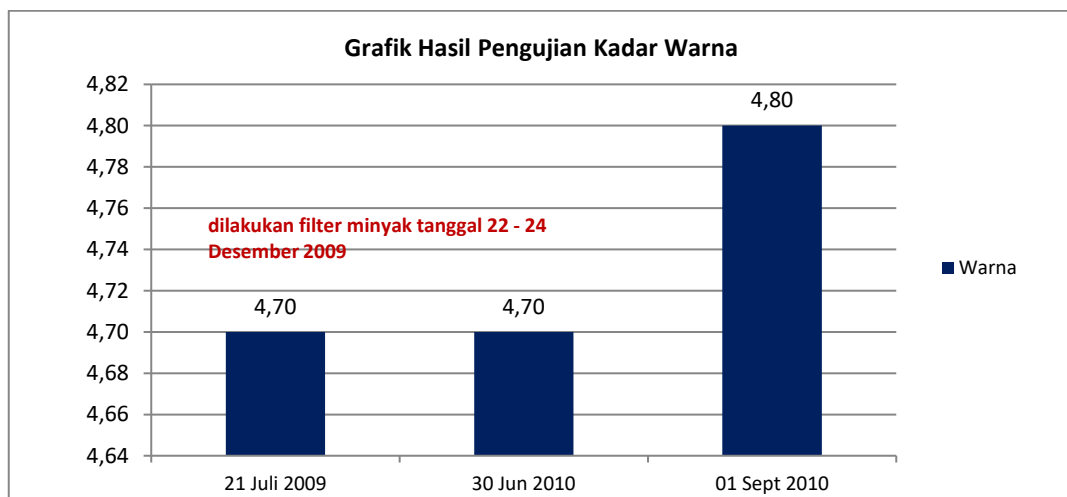
Gambar 3.6. Grafik hasil pengujian kadar warna selama operasi

kadar warna menunjukkan terjadinya endapan yang dapat menimbulkan oksidasi dan dapat pula terjadi pada kertas *cellulosa*, dilihat dari kandungan warna yang melebihi 4,5. Kondisi warna tidak mengalami perubahan walau dilakukan filter minyak. Penurunan isolasi PMT diakibatkan pula dari kelainan fisik pada Trafo 2-30 MVA GI Mrica, yang berupa adanya kebocoran pada bushing sekunder pada *mounting flange*.

| Kelainan pada isolasi minyak trafo | Upaya Mengatasi penurunan tahanan isolasi trafo | Waktu Pelaksanaan |
|---|---|---|
| 1. Nilai TDCG masuk pada level 2.<br>2. Nilai IFT dan warna melampaui batas yang ditentukan | Filter minyak hingga 7 kali sirkulasi | 22 – 24 Desember 2016 |

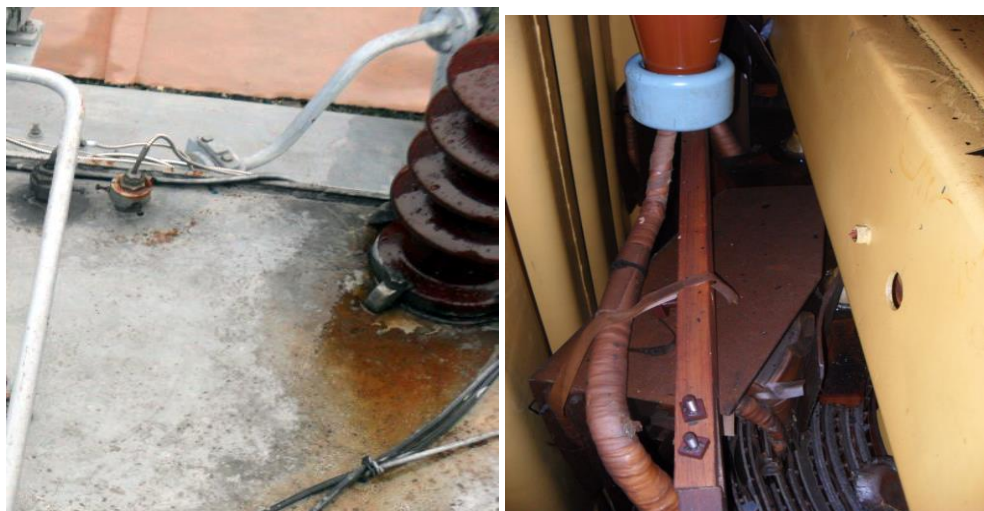
**Gambar 3.7.** Bushing sekunder yang mengalami rembesan, Gambar 13 Kerusakan pada belitan bagian *head winding*

Kelainan tersebut dapat menimbulkan resiko berupa masuknya air dan timbulnya oksigen pada belitan, dan tentunya meningkatnya *moisture* pada minyak isolasi dan kertas isolasi. Pada saat terjadinya gangguan telah menimbulkan perubahan – perubahan fisik dari Trafo 2 – 30 MVA Gardu Induk Mrica. Maka dari itu dilakukan pemantauan pada fisik trafo. Kerusakan berikut dibuktikan dengan hasil pengujian Ratio, nilai Kapasitansi pada Tangen Delta dan hasil pengujian SFRA. Upaya Mengatasi Penurunan Tahanan Isolasi Trafo Beberapa tindakan dilakukan untuk mengatasi penurunan isolasi trafo, seperti filter, reklamas.
